Proposta de melloras peirao de Porto Chico

Situación actual

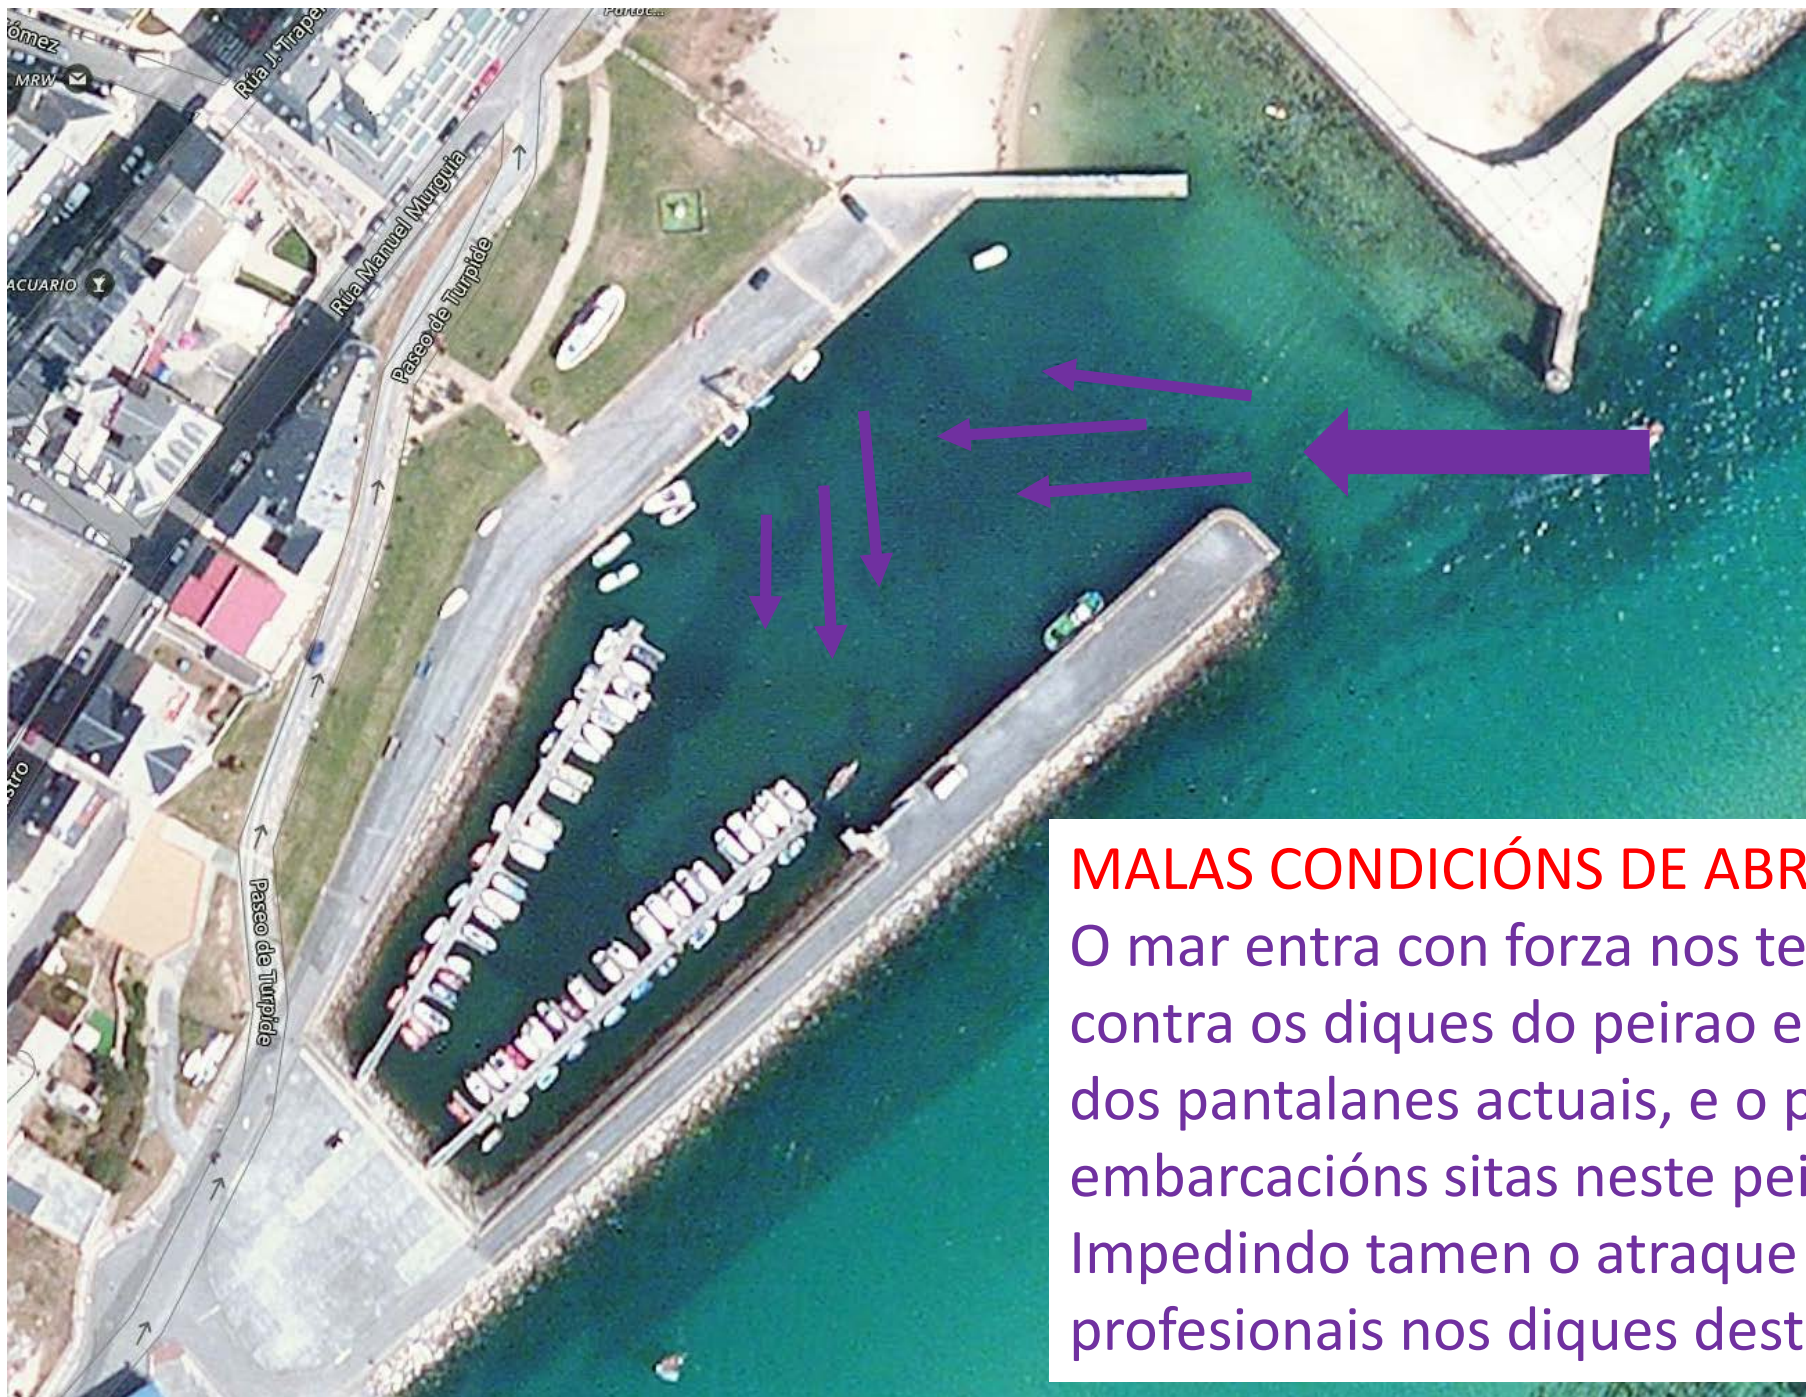
MALAS CONDICIÓN DE ABRIGO

O mar entra con forza nos temporais, rebotando contra os diques do peirao e provocando a rotura dos pantalanes actuais, e o perigo de perda das embarcacións sitas neste peirao.

Impedindo tamen o atraque de embarcacións profesionais nos diques destinados para estes.

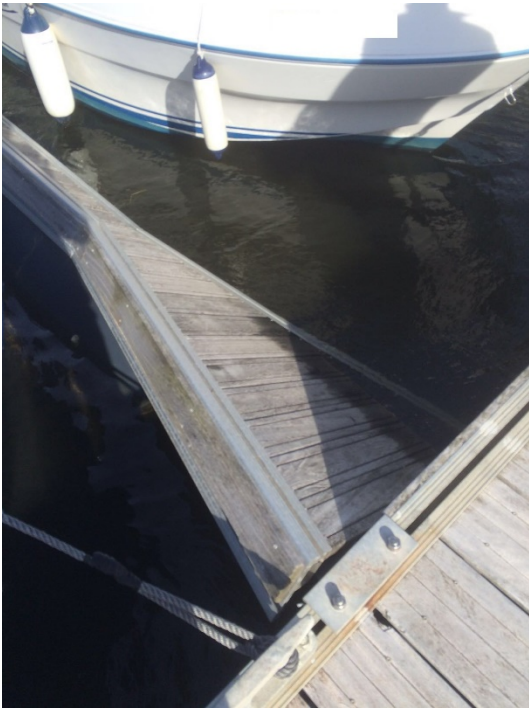
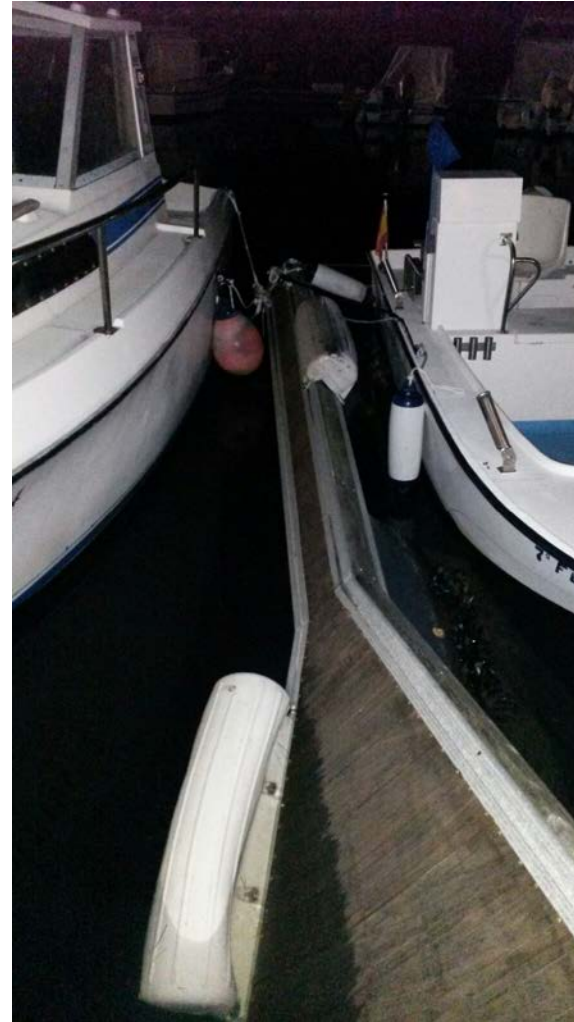
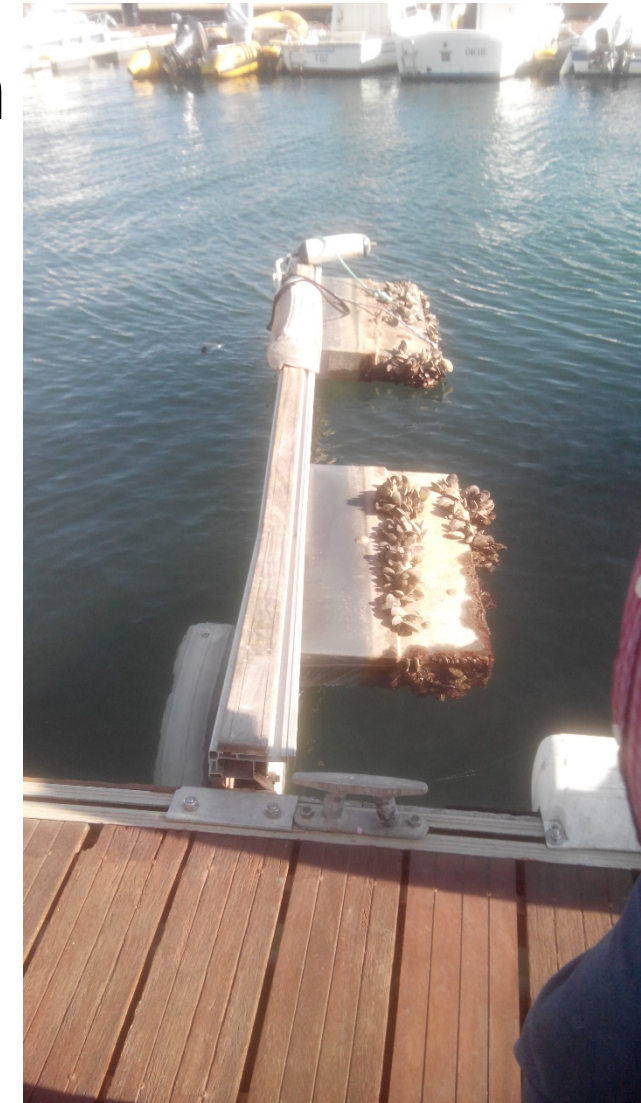
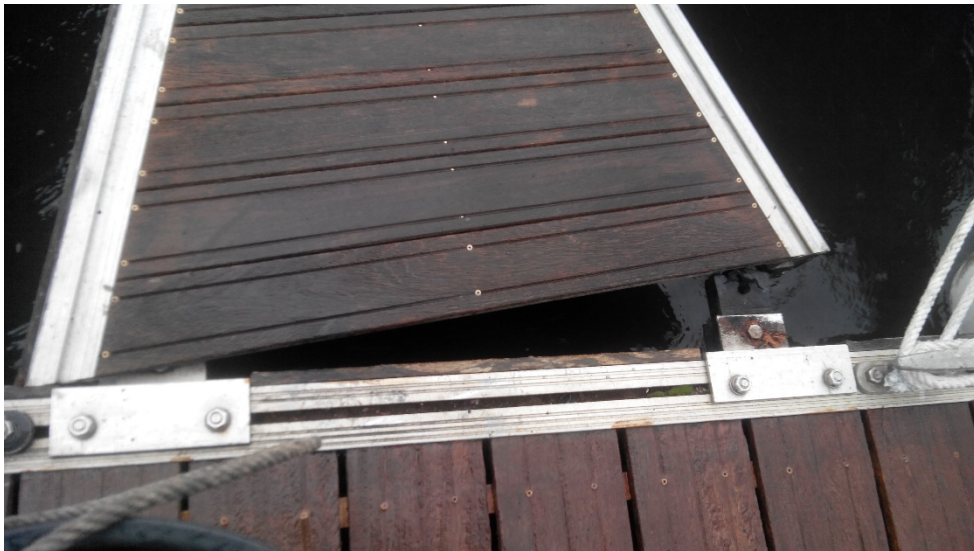
Varios desperfectos provocados por esta situación

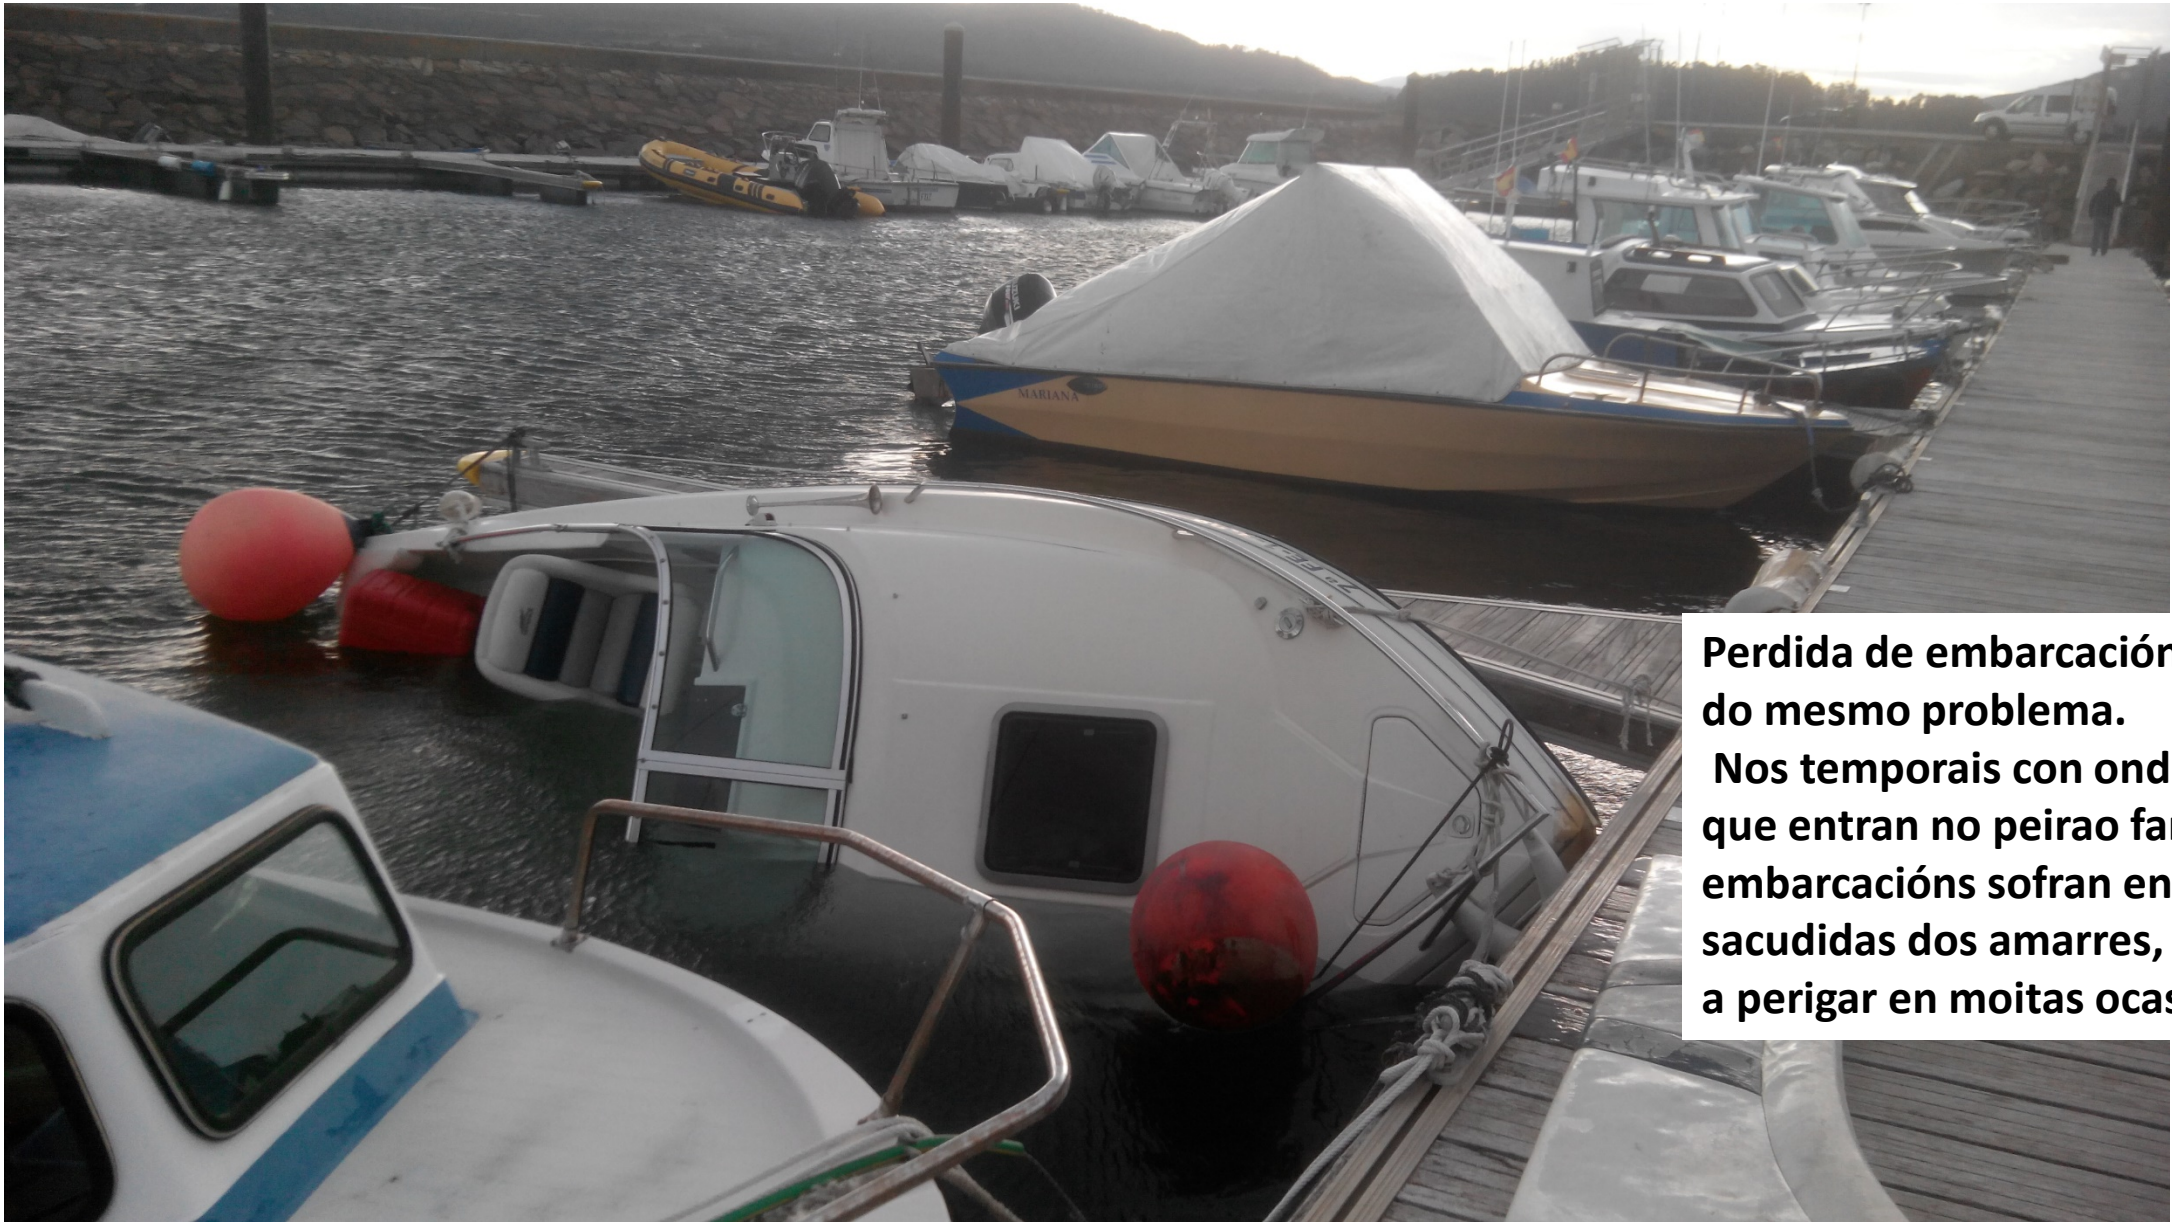
Perdida de embarcación derivada do mesmo problema.

Nos temporais con ondas grandes que entran no peirao fan que as embarcacións sufran en exceso as sacudidas dos amarres, chegando a perigar en moitas ocasións.

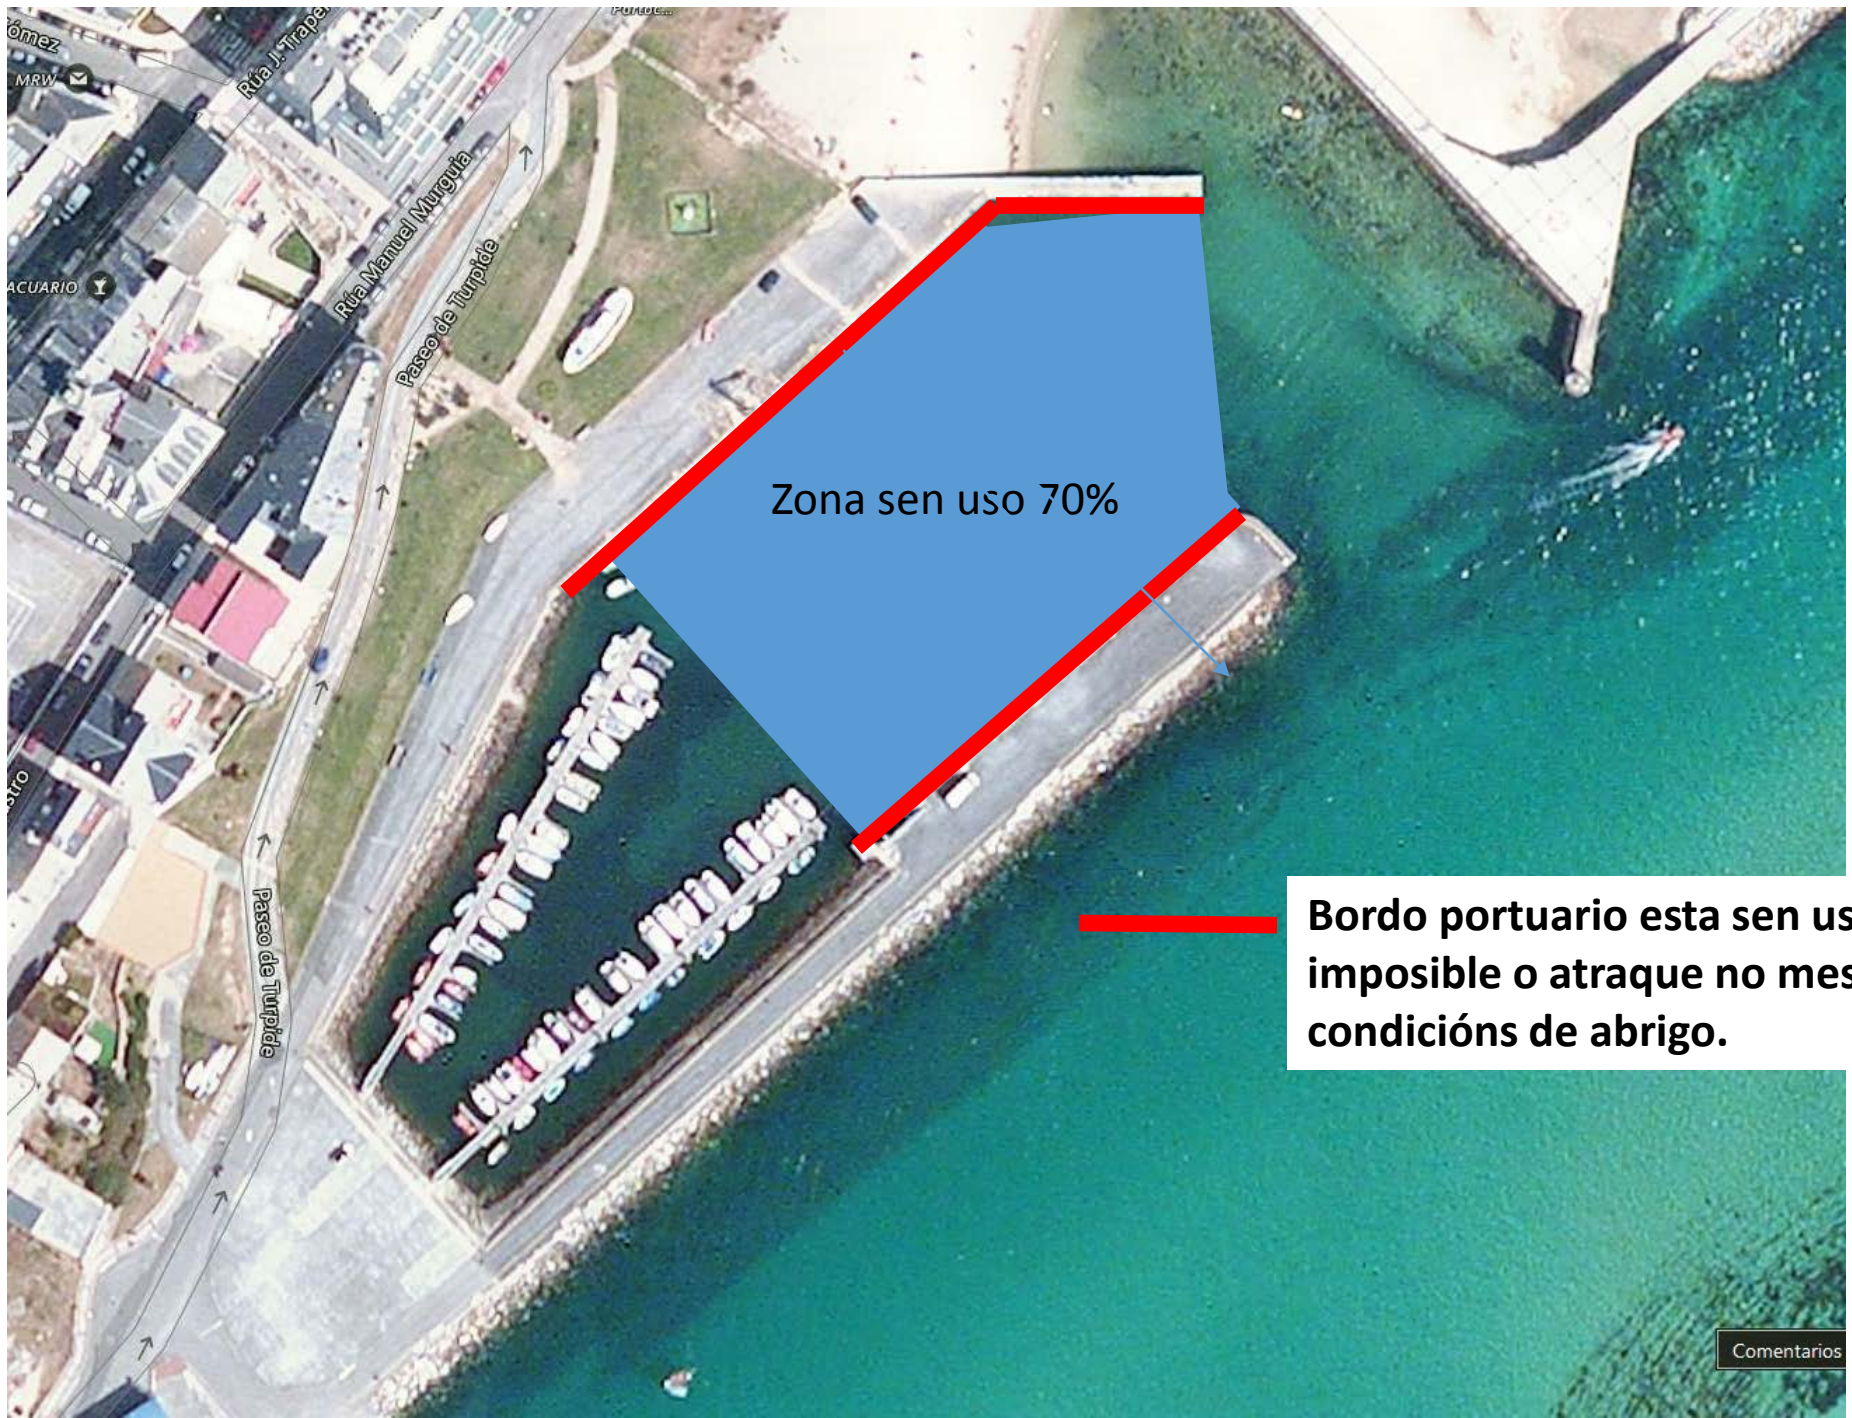
Zona sen uso 70%

Bordo portuario esta sen uso actualmente, imposible o atraque no mesmo, polas malas condicións de abrigo.

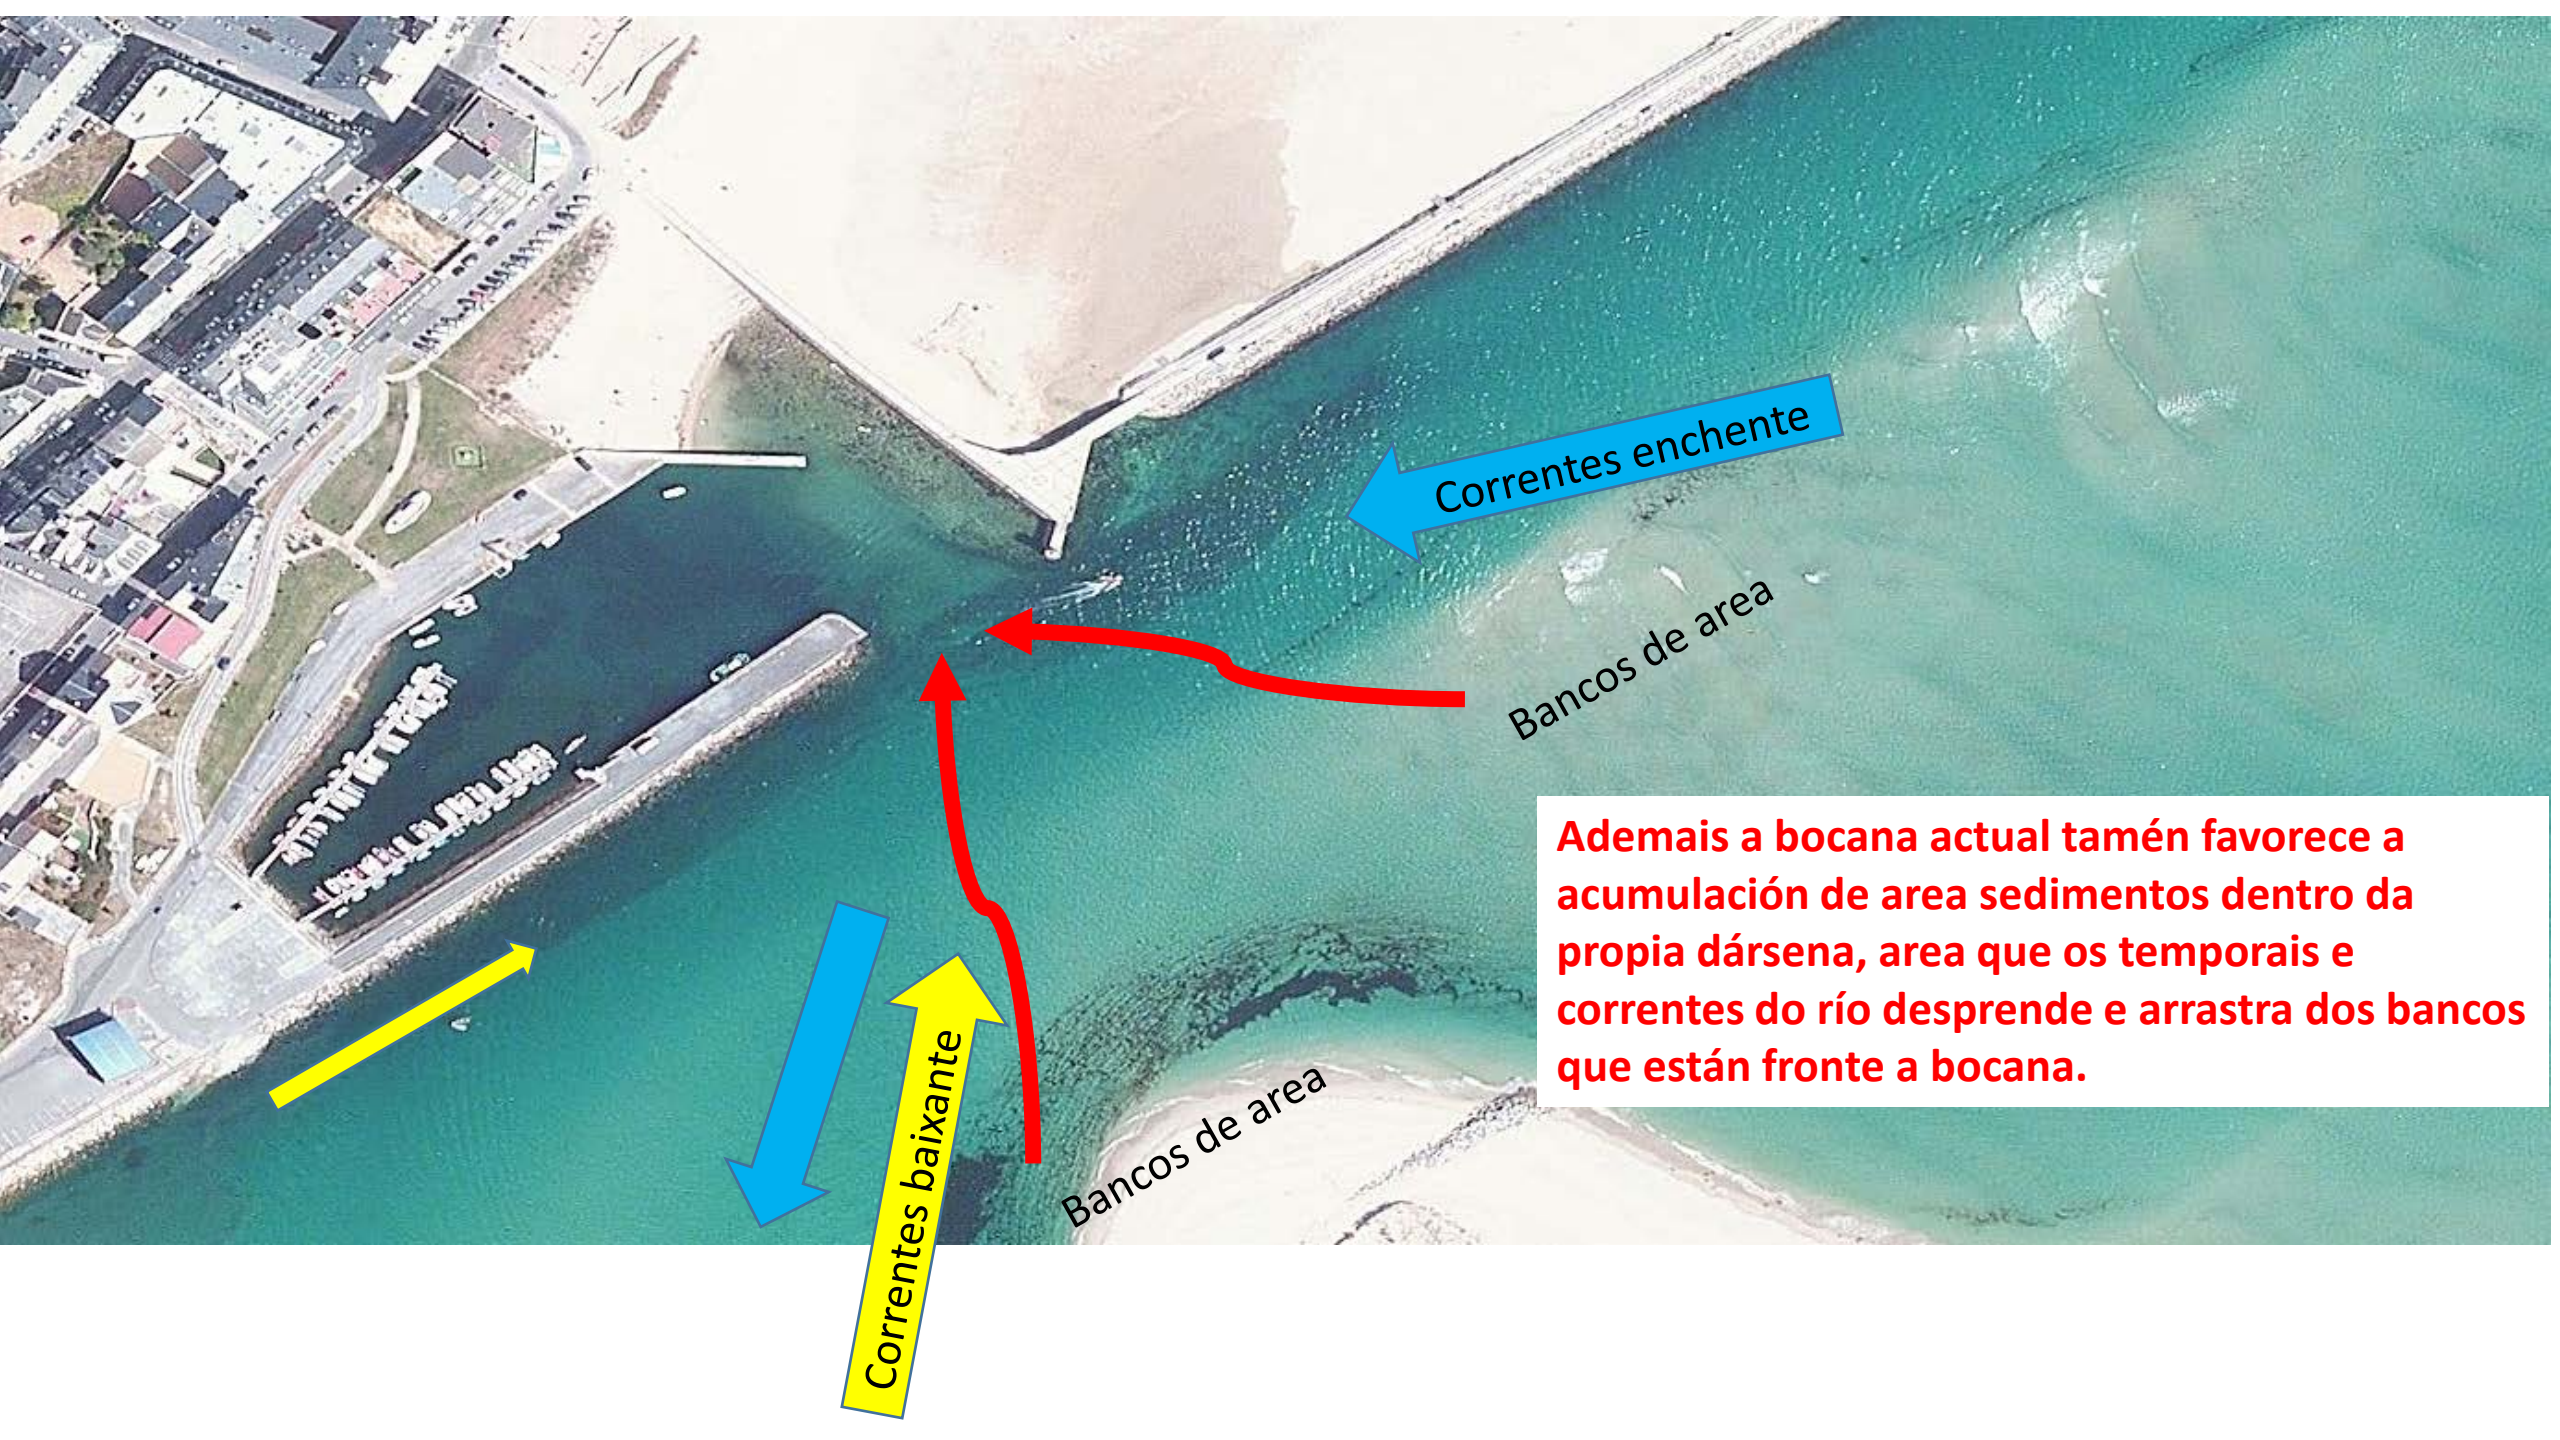
Correntes enchente

Bancos de area

Correntes baixante

Ademais a bocana actual tamén favorece a acumulación de area sedimentos dentro da propia dársena, area que os temporais e correntes do río desprende e arrastra dos bancos que están fronte a bocana.

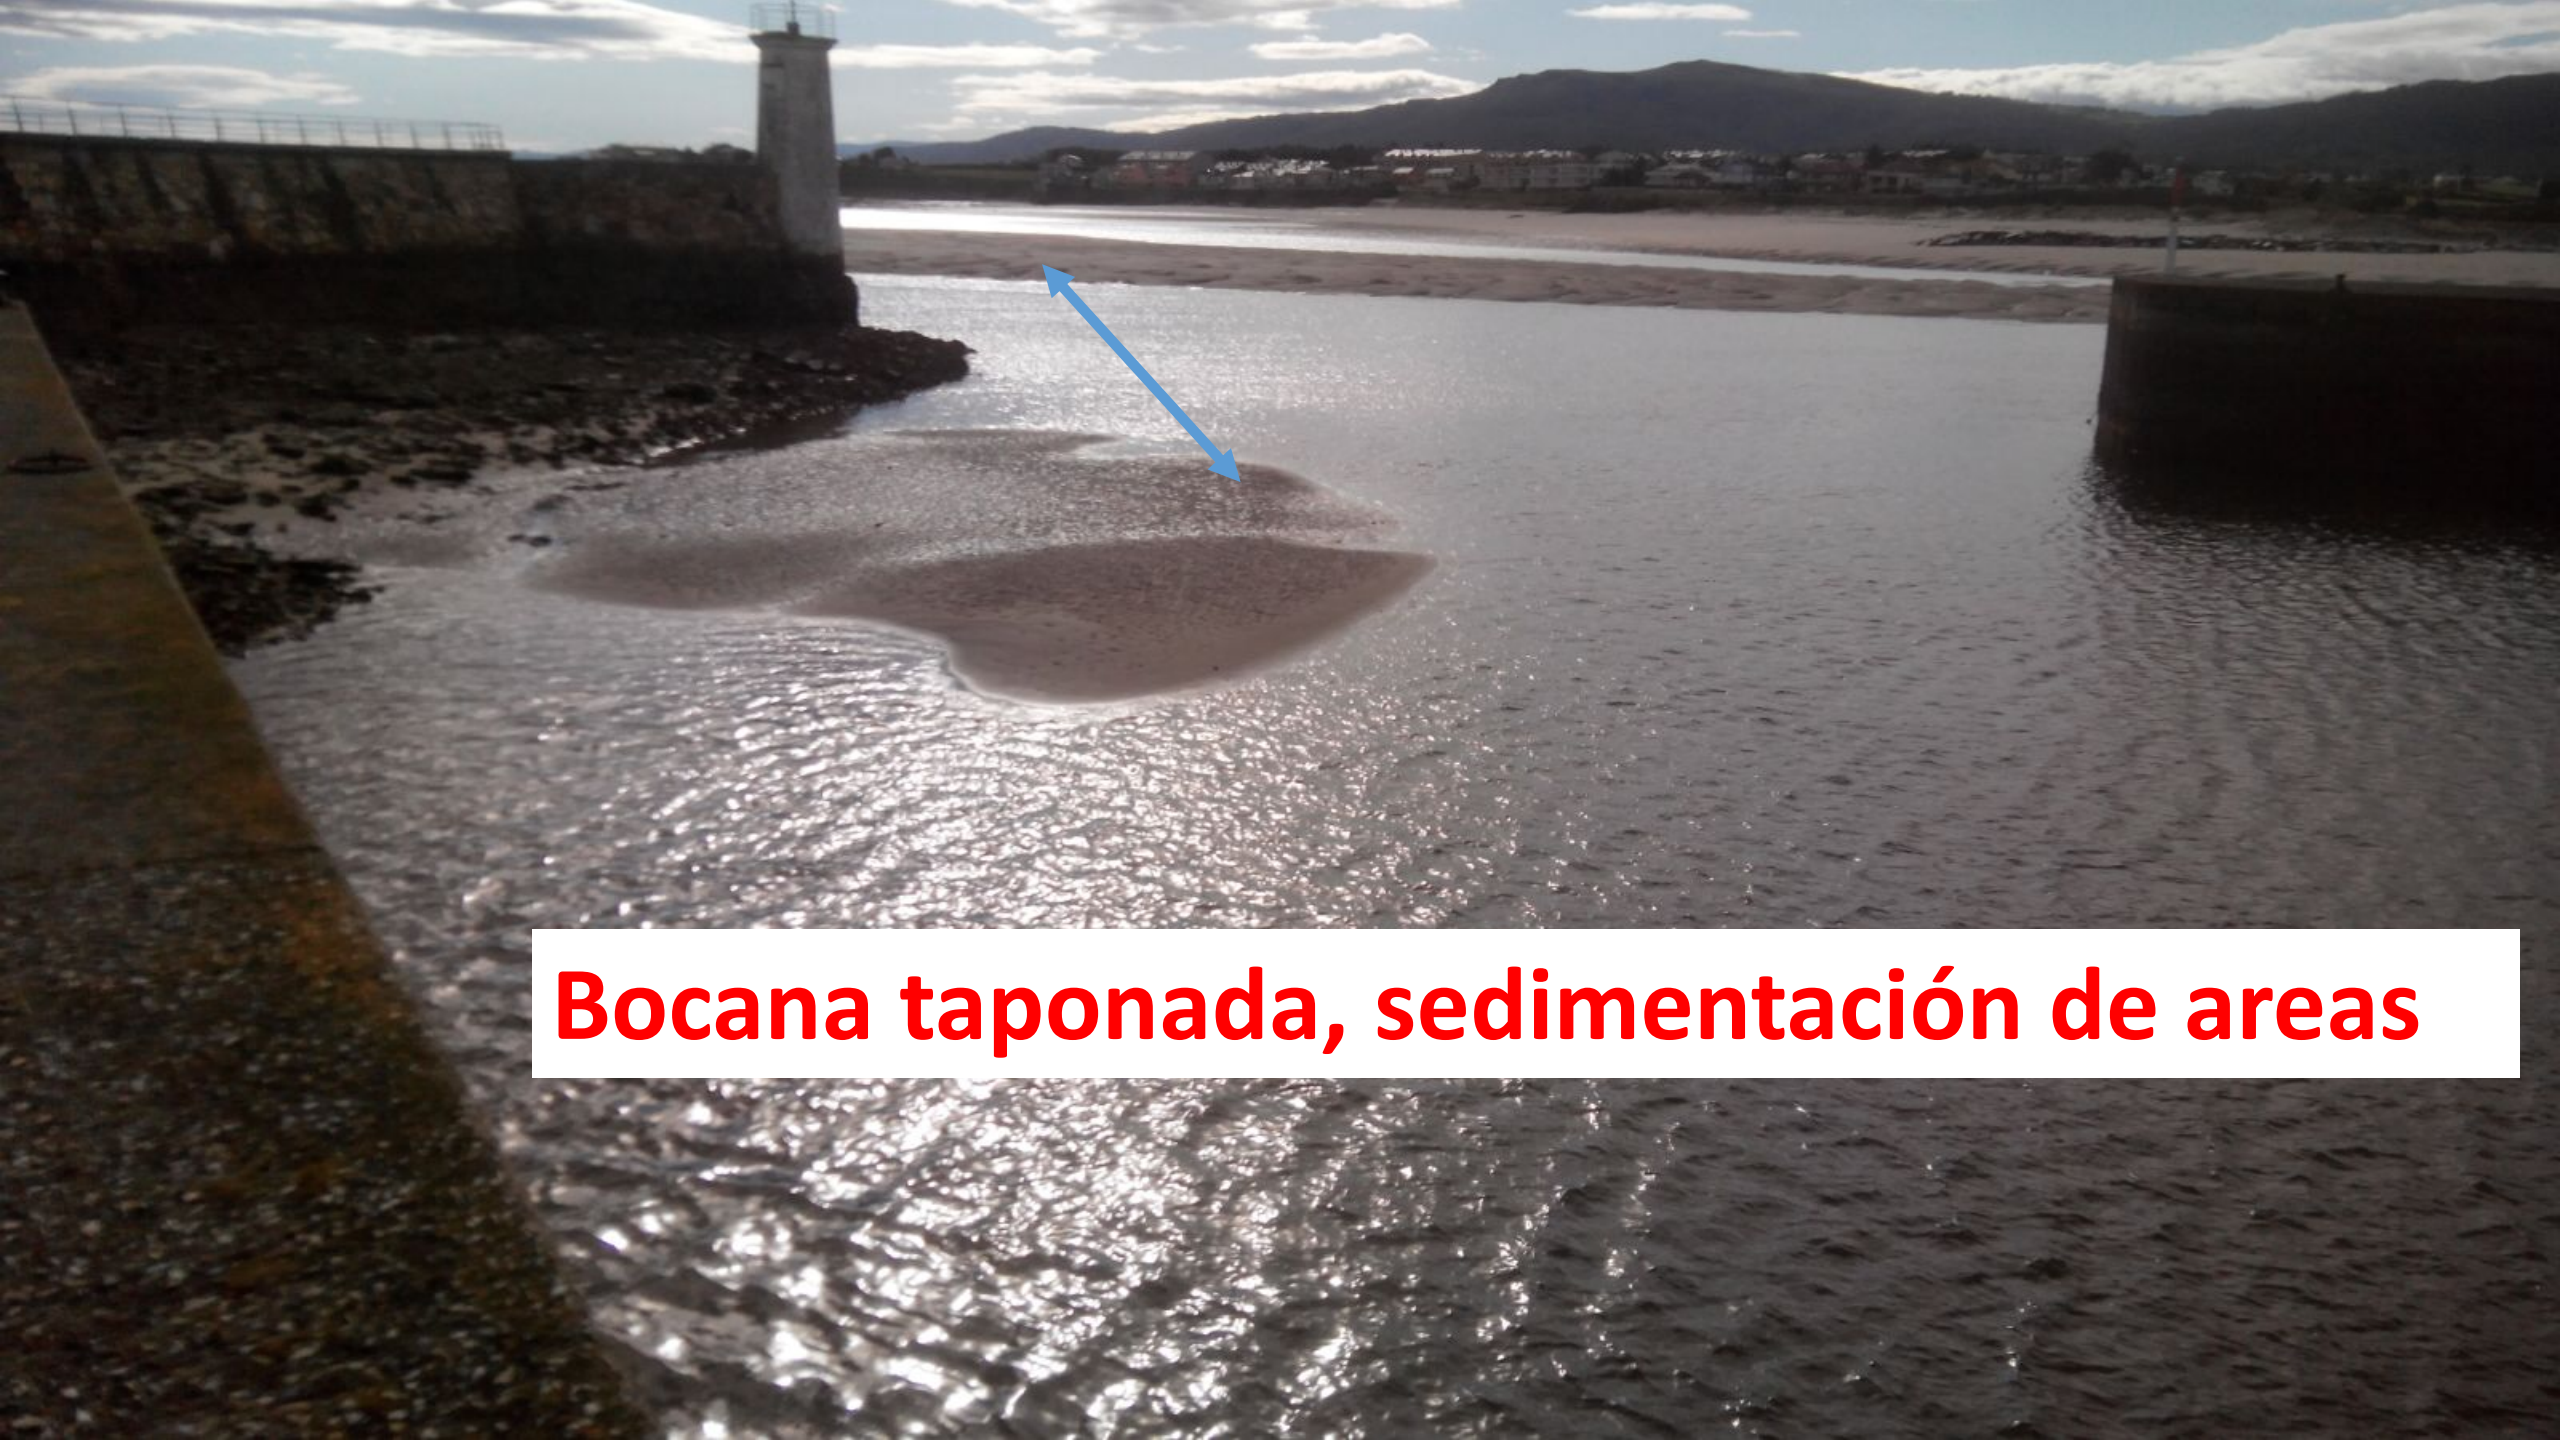
Bocana taponada, sedimentación de areas

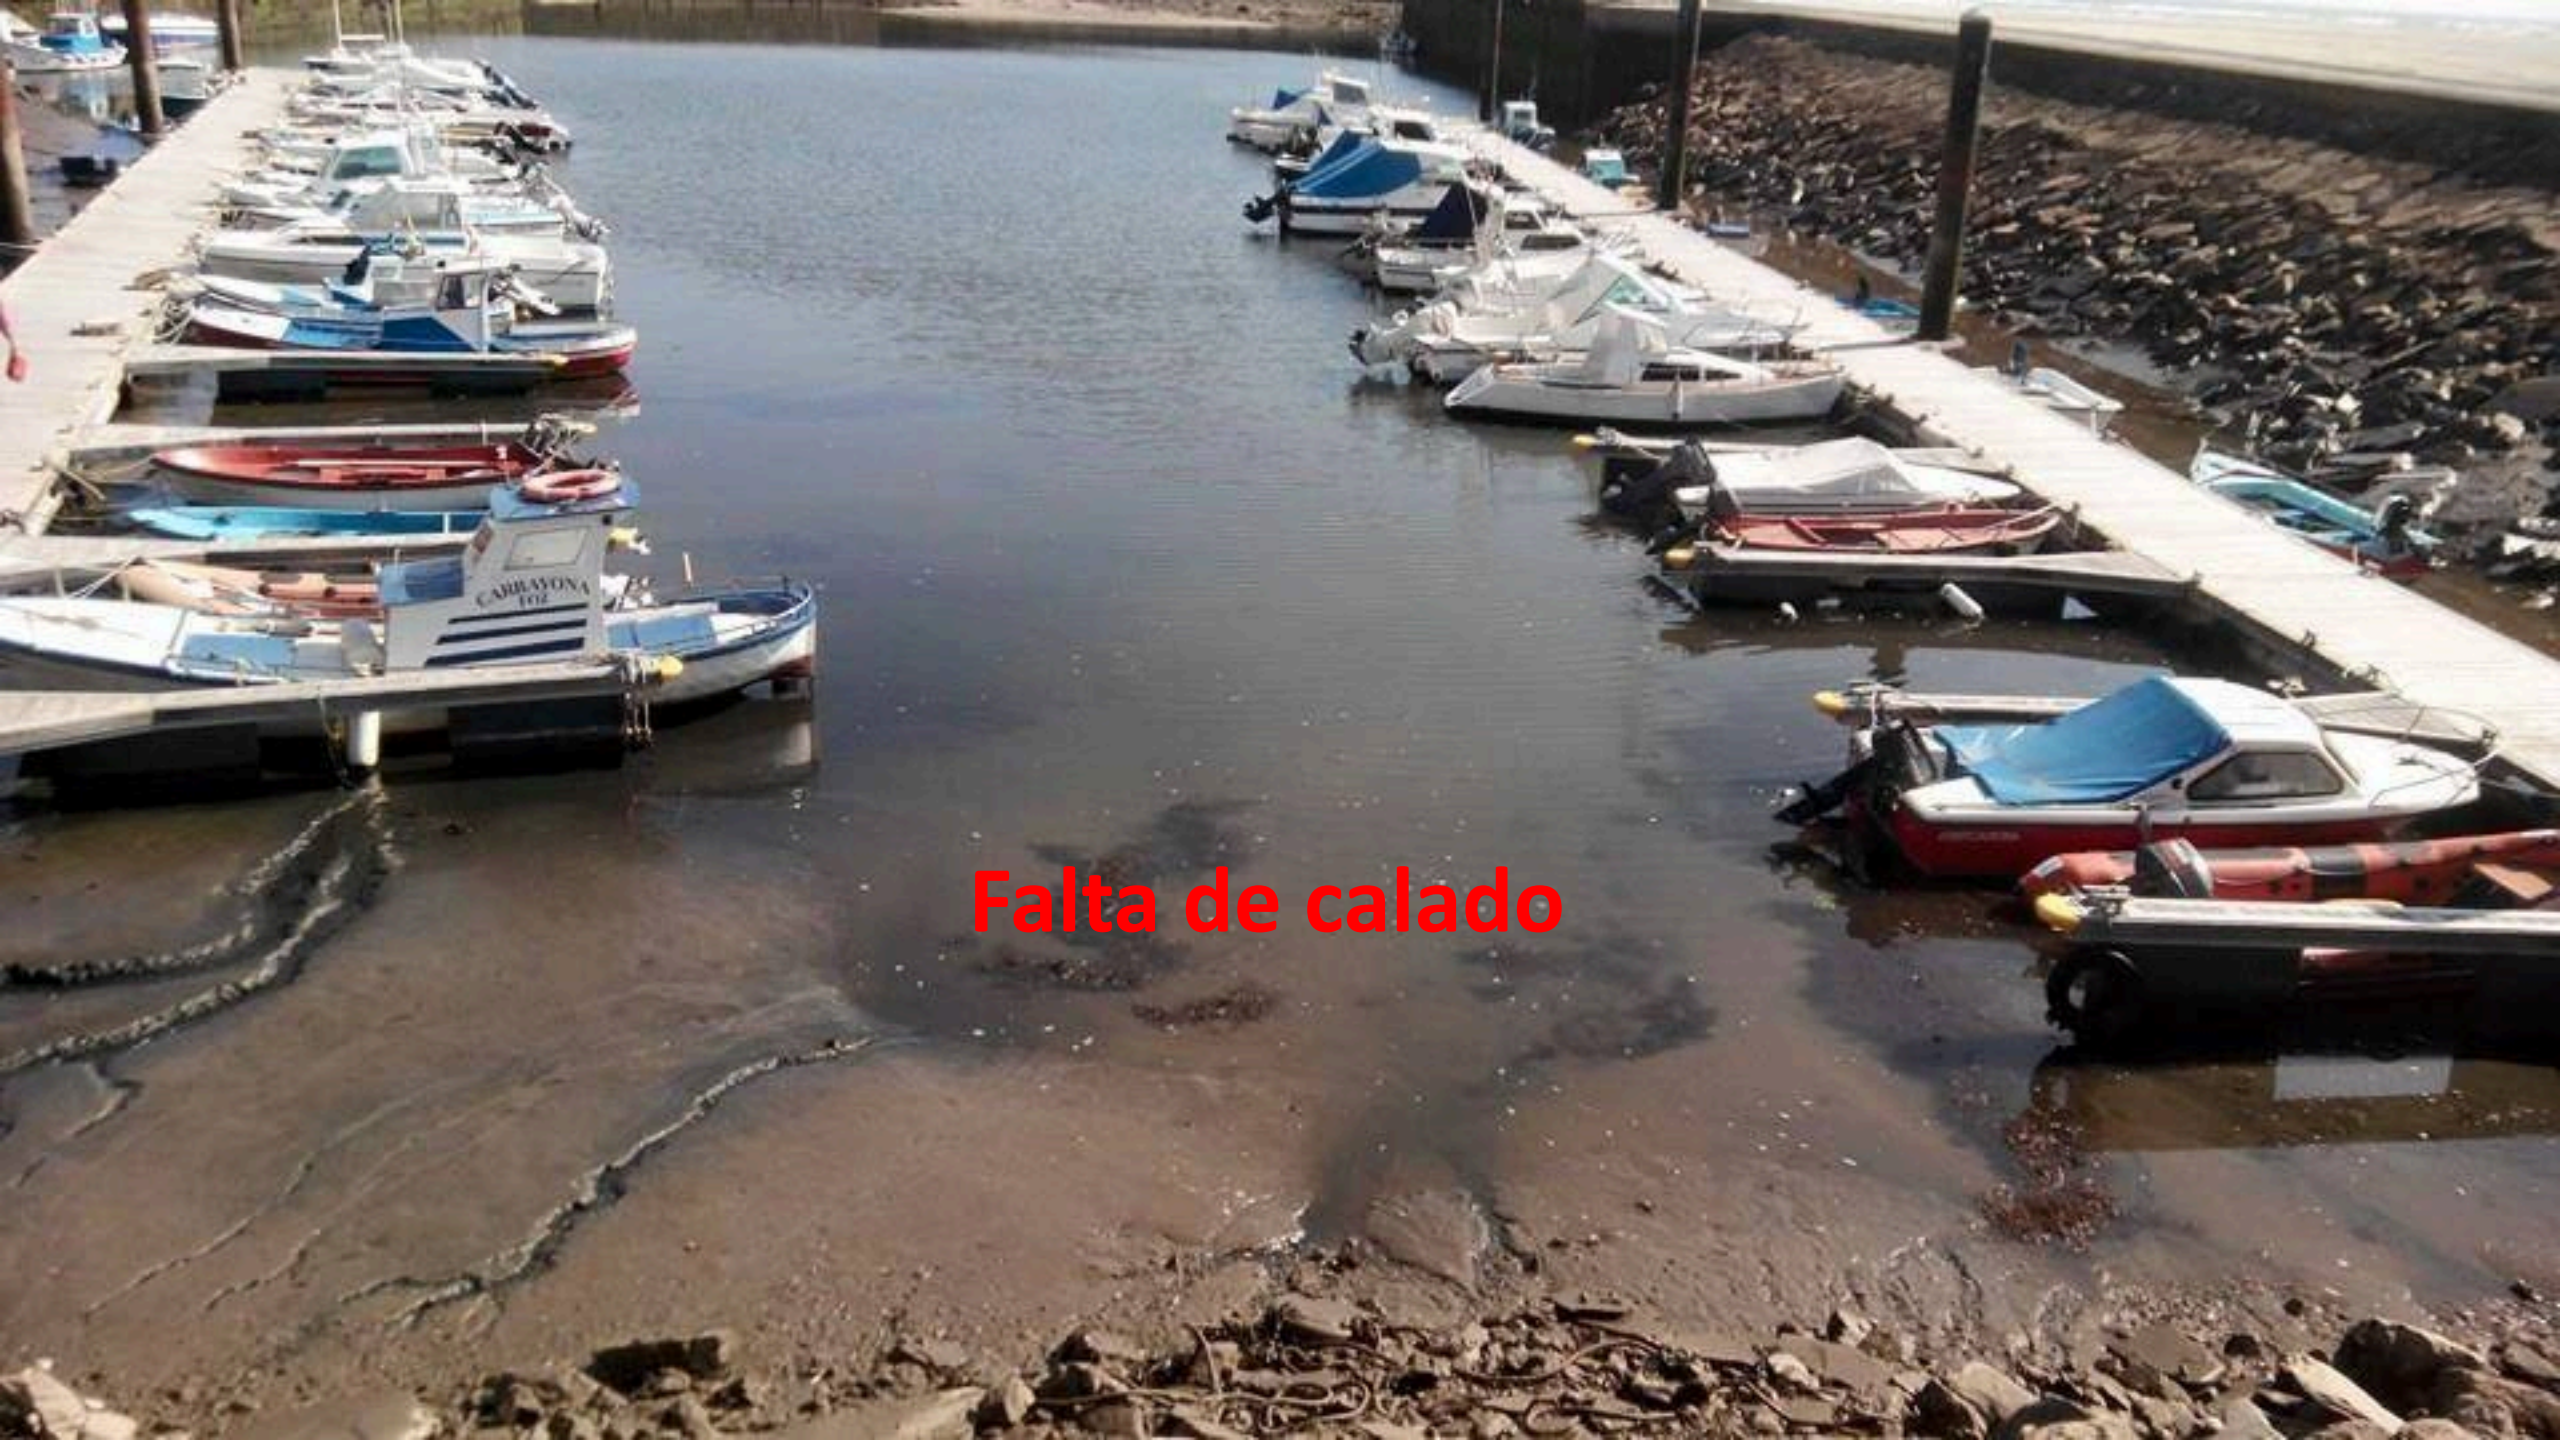
Falta de calado
