Proposta de melloras peirao de Porto Chico

Situación actual

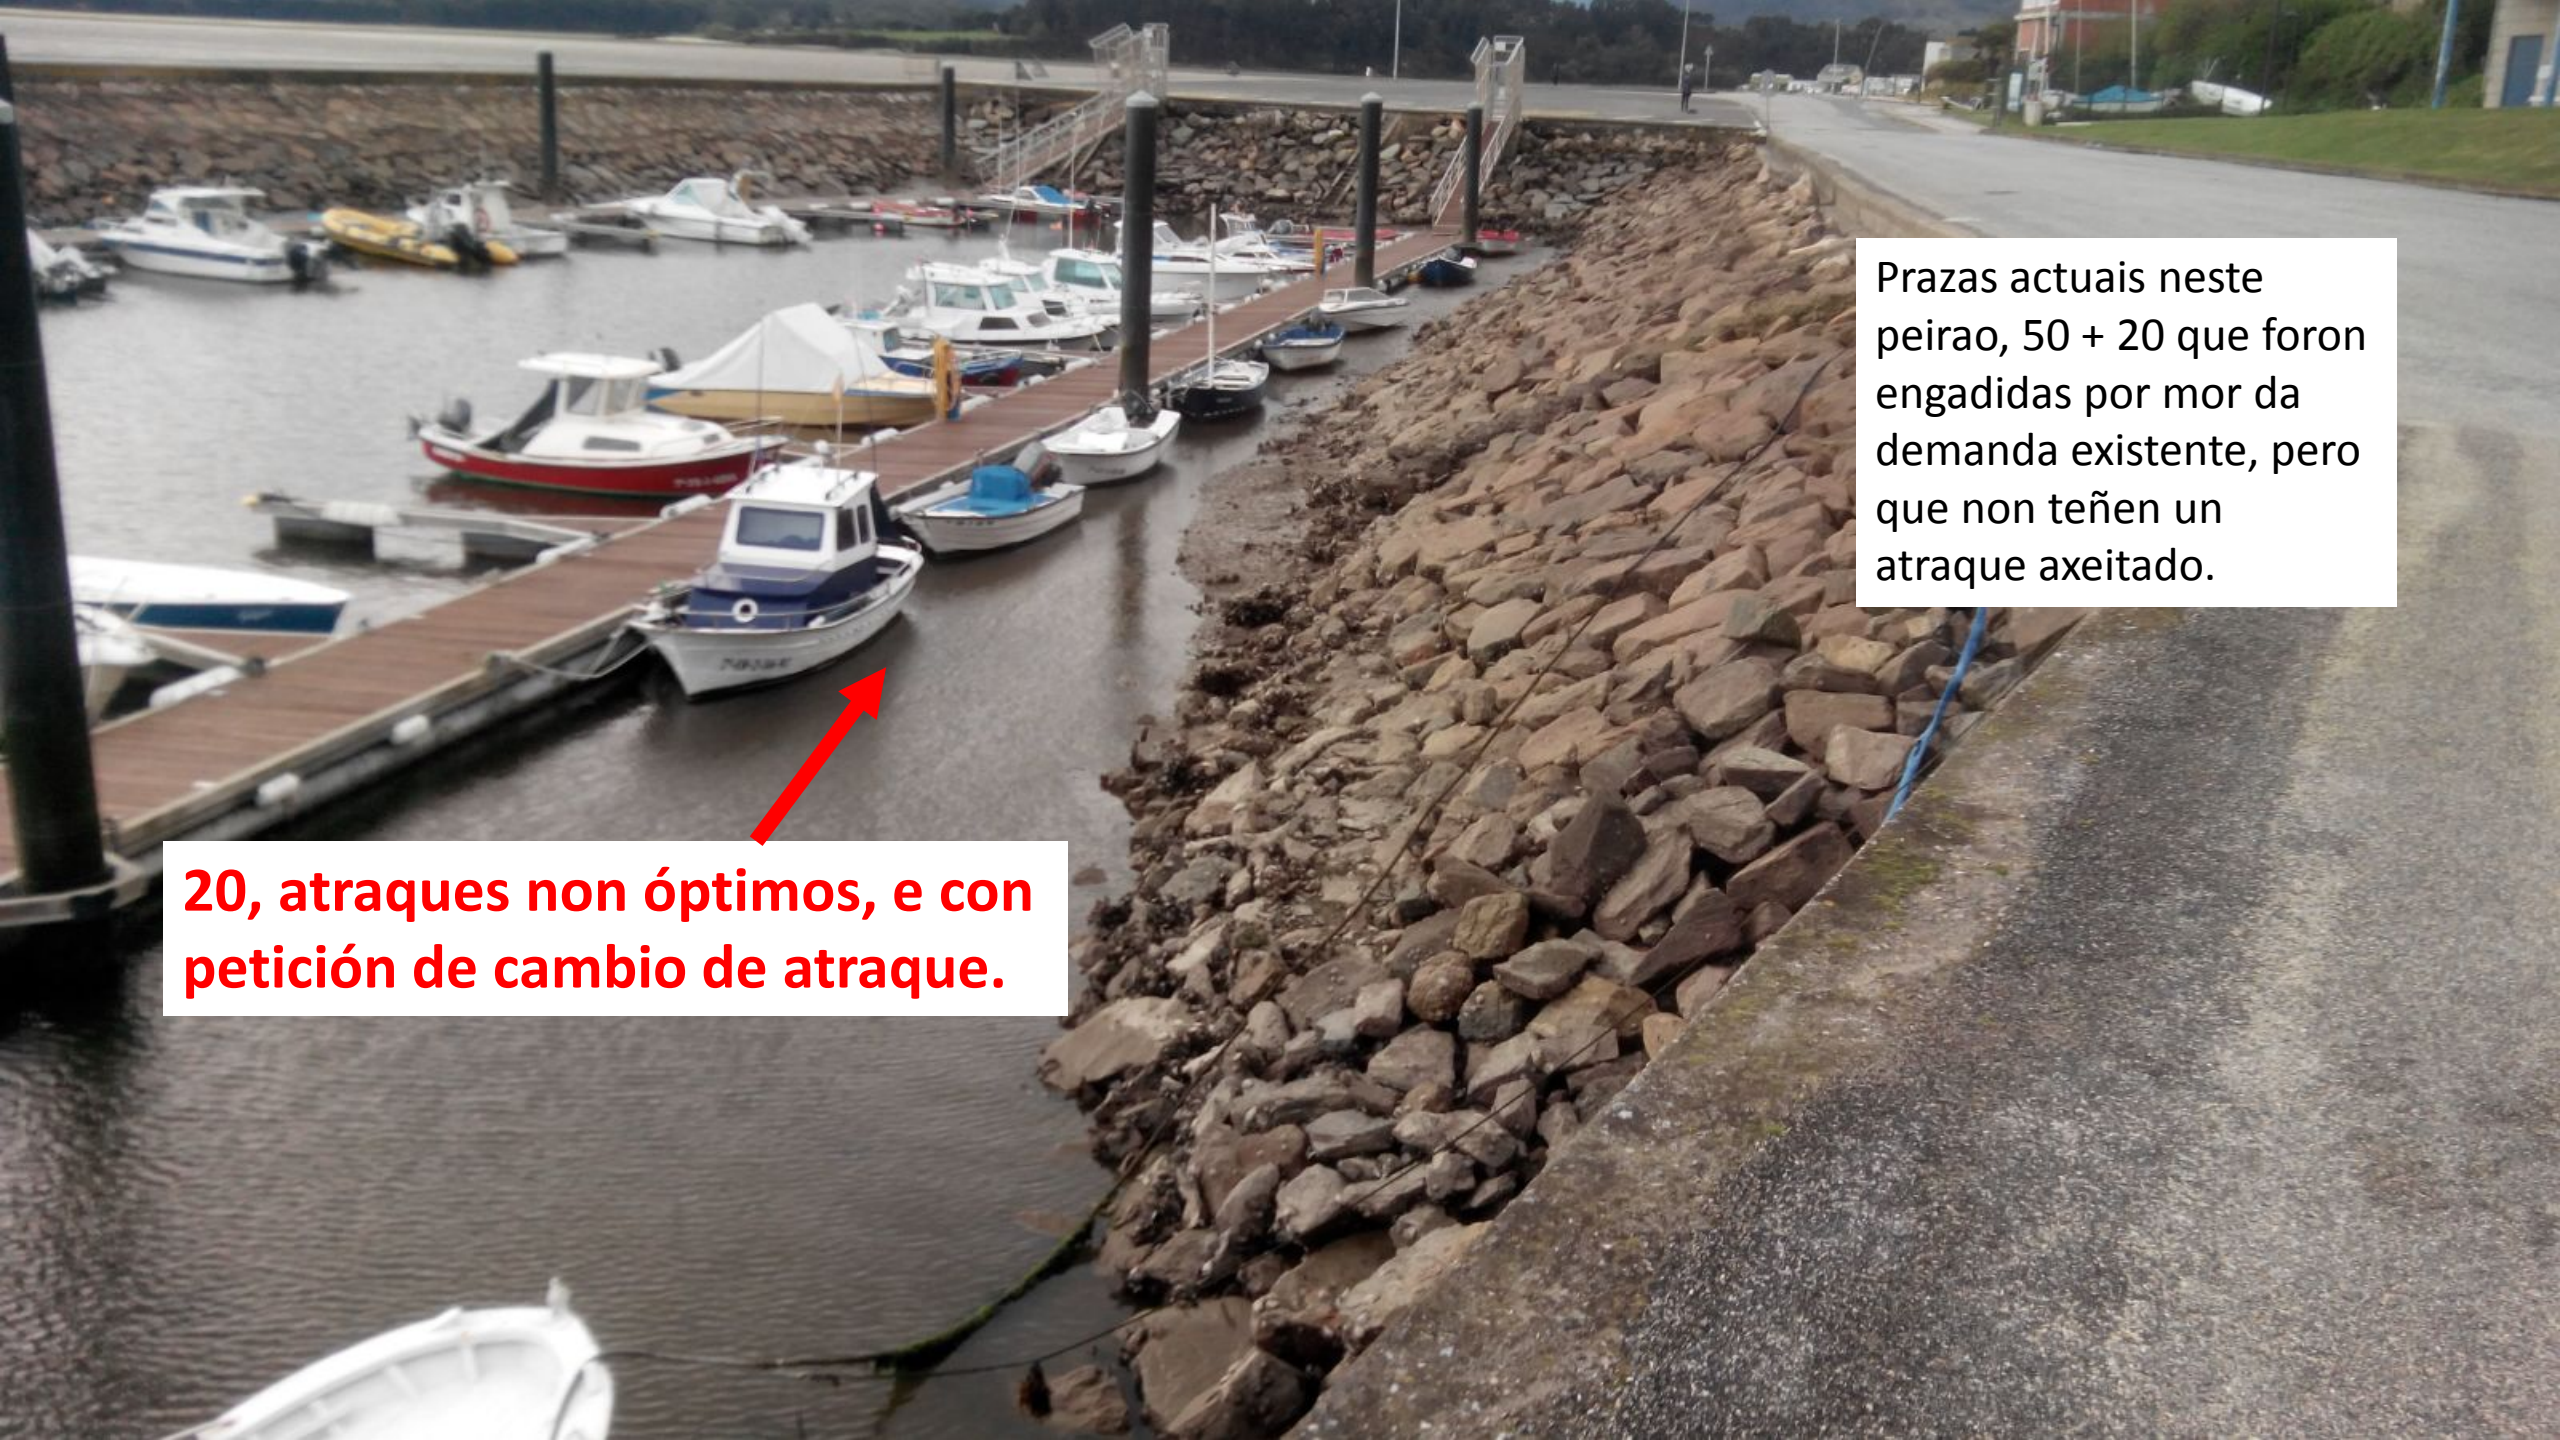
Prazas actuais neste peirao, 50 + 20 que foron engadidas por mor da demanda existente, pero que non teñen un atraque axeitado.

20, atraques non óptimos, e con petición de cambio de atraque.

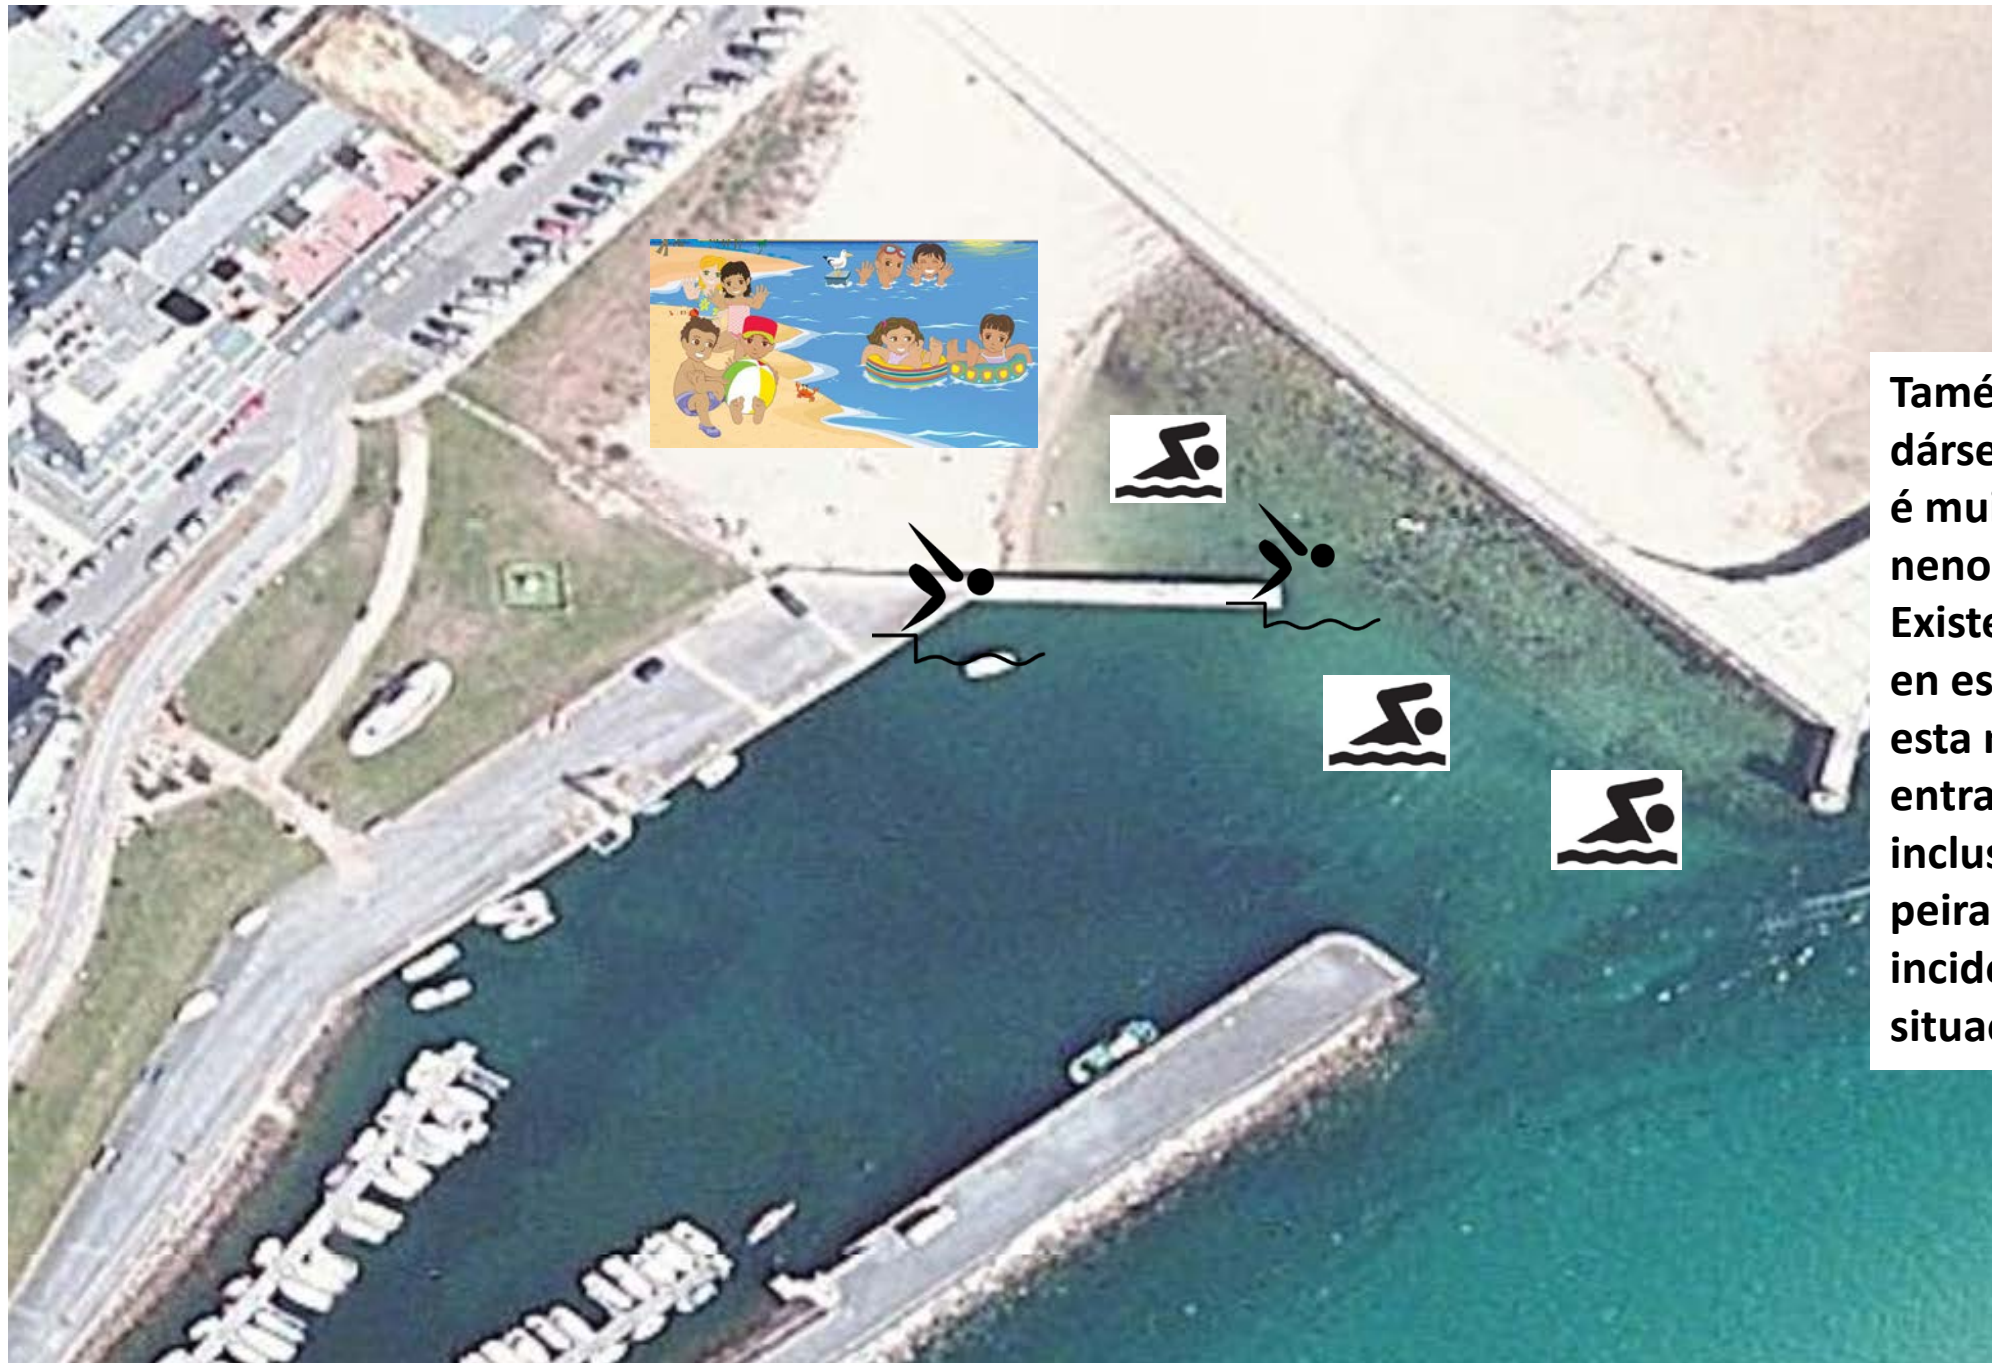
Tamén na mesma bocana da dársena temos una cala que é mui usada por familias con nenos pequenos. Existe un grave perigo xa que en esa cala a zona de baño esta na mesma saída e entrada de embarcacións, incluso se fan saltos desde o peirao. Xa se produciu algún incidente por mor desta situación.
